중대사고 이슈 리포트

重大事故 Issue Report

2021. 3

01 냉동·물류창고 건설현장 화재예방 기획조사

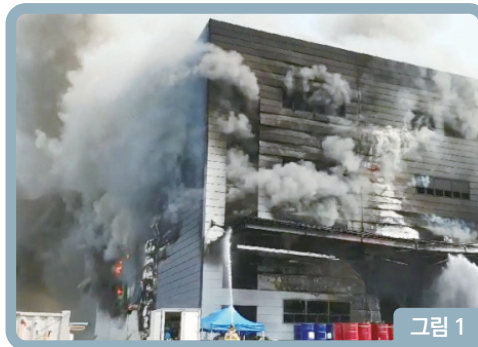
그림 1

[그림 1] 이전 OO냉동창고 화재(2020)

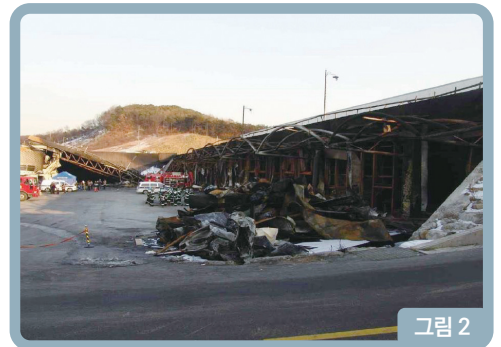
그림 2

[그림 2] 이전 OO냉동창고 화재(2008)

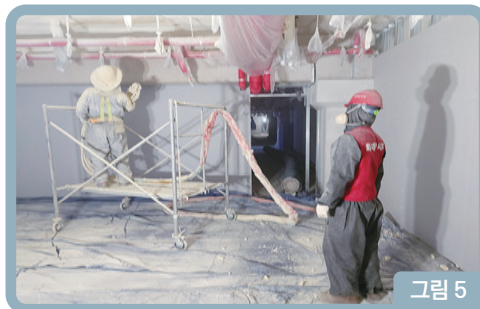
그림 5

화재감시자***는 대부분 협력업체를 통해서 배치한 후 원청에서 산업안전 보건관리비로 사용하고 있으나 화재감시자 지정서가 없는 사례가 다수 조사되었고, 화기작업에 대한 전문성이 없는 일용직을 배치하는 경우가 많아 화재 시 화재진압, 비상대피 등에 한계가 있는 실정이다.

[그림 5] 화재감시자 배치 사례-1

따라서 미국 OSHA에서 「화재감시자는 화재발생 시 작업자의 안전한 대피와 화재진압에 관한 지식이 많고, 훈련받고, 능숙한 작업자」여야 한다고 정의하고 있는 바, 향후 화재감시자는 화재분야 양성교육 이수자를 배치 하거나 현장 자체적으로 일정 시간 화재진압 및 비상대피 교육을 받은 작업자를 배치하는 등 제도개선이 필요한 실정이다.

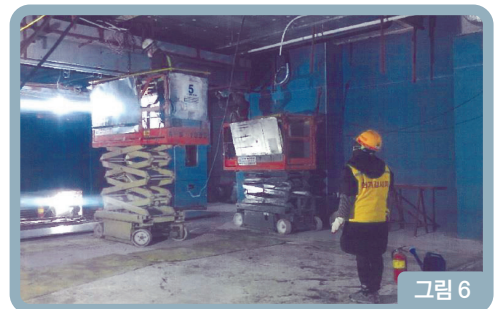
그림 6

[그림 6] 화재감시자 배치 사례-2

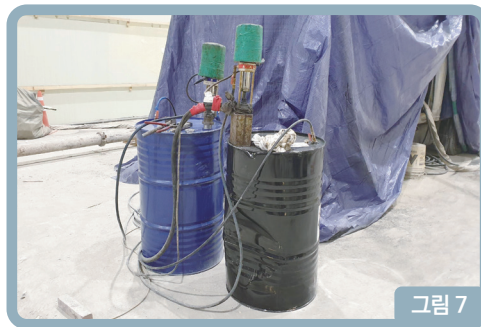
그림 7

또한, 기획조사 결과 우레탄 폼 작업용 화학물질(A,B제), LPG, 산소 등 가스류 사용 시 MSDS 자료 미게시, 공급자 정보가 없는 부적합 MSDS 게시 사례가 발견되는 등 안전관리자만으로 유해·위험물질 관리에 한계가 있으므로 일정규모 이상의 냉동·물류창고 건설현장은 보건관리자가 필요하다고 판단된다.

[그림 7] 유해물질 사용 작업장 MSDS 미게시

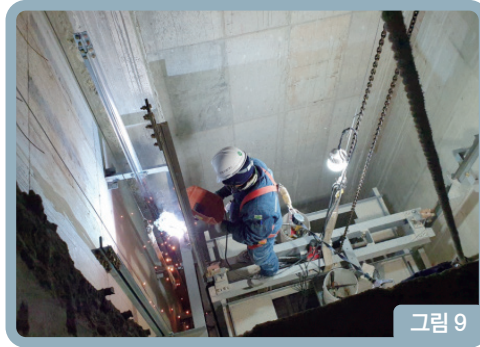
그림 9

승강기 설치를 위한 용접·용단작업 시 용접불티가 승강기 피트를 통하여 11m 이상 비산하여 단열재, 비닐 등에 착화되어 화재로 될 수 있음에도 대부분 현장에서 우레탄 폼 붓칠 보양재로 화재에 취약한 비닐재료를 사용하고 있고, 일부 현장에서 용접방화포 미설치, 승강기 출입구 주위에 비닐 방치 등 아직도 승강기 용접·용단작업 시 화재예방 조치가 취약한 실정이다.

[그림 9] 승강기 용접 작업 시 불티비산
[그림 10] 승강기 출입구 앞 비닐 방치

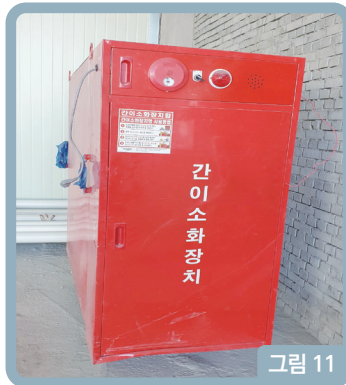
그림 11

간이소화장치*는 대부분 현장에 비치는 되어 있으나 전원 미연결, 동결 등으로 실제로 물이 방사되는 것은 기획조사 대상 현장 8개소 중 2개소에 불과해 이에 대한 개선이 시급한 실정이다.

[그림 11] 전원 미연결 간이소화장치
[그림 12] 간이소화장치 물 방사 장면

냉동·물류창고는 대부분 한 층의 층고가 10m 내외로 화재발생 시 소화기 만으로는 소화능력이 부족하고 간이소화장치가 정상 작동되어 물을 방사 해야 화재진압이 가능하기 때문에 유사시 간이소화장치를 누구라도 즉각 사용할 수 있도록 조치하고 비상훈련을 정기적으로 실시해야 할 것이다.

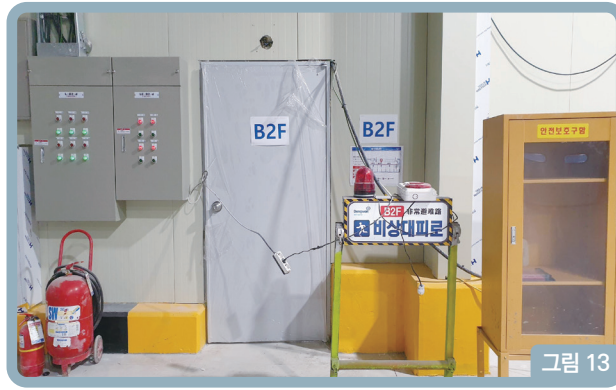
그림 13

비상경보장치*는 대부분 현장에 설치되어 있으나 전원 미연결 등 화재발생 시 사용이 불가능한 경우가 다수 조사되었고, 비상경보장치를 작동시키면 같은 층 전체 비상경보장치가 연동되어 유사시 신속한 대피가 가능하도록 조치한 현장도 있다.

[그림 13] 비상경보장치 미작동 상태

우레탄 폼 화재는 확산속도가 매우 빠르므로 향후에는 화재발생 시 특정 장소의 비상경보장치가 작동되면 현장 전체 비상경보장치가 연동되어 모든 작업자가 신속하게 대피할 수 있도록 시설개선이 필요하다.

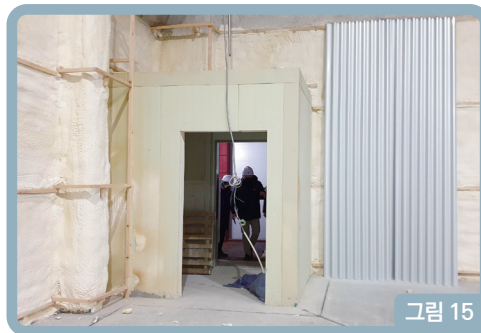
그림 15

간이피난유도선*은 대부분 현장에서 설치되어 있으나 마감공정 변화 등에 따라 해체되거나 전원 미연결 등 부적합 사례가 다수 조사되었고, 원가 등 전원에 의해 식별이 용이하도록 조치한 경우도 있다.

[그림 15] 계단 출입구 간이피난유도선 미설치

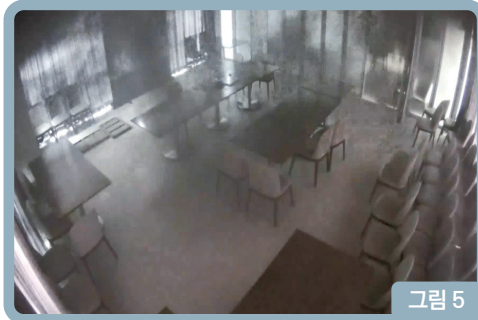
- 2021. 1. 15. OO호텔 유지보수 현장에서 우레탄 폼 캔을 사용한 작업 중 화재(사망 1명, 부상 2명)
- 2020. 12. 1. OO아파트 인테리어 현장에서 전기난로 부근에 있던 우레탄 폼 캔 폭발(사망 4명, 부상 7명)
- 2012. 1. 14. OO건설현장에서 가열된 수조통에 담겨 있던 우레탄 폼 캔을 꺼내 마개를 열고 건에 설치하려던 순간 폭발(사망 1명)

[그림 5] OO호텔 유지보수 현장
[그림 6] OO아파트 인테리어 현장

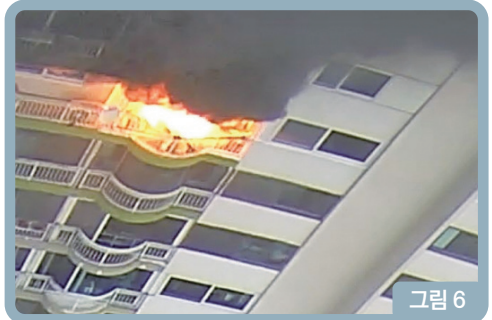
겨울철 전열기 사용으로 용기주변 온도상승 → 용기내부 압력상승 → 용기 파열*로 인화성 충전가스분출 → 점화원(불꽃) 또는 발화점 이상 온도 접촉 → 화재 · 폭발

다만, 겨울철에 사용하는 난로 옆에 에어로졸 용기를 방치하지 말고, 환기가 불량한 장소에서 사용 시 환기를 실시하고 가스농도를 측정하는 등 세심한 주의가 필요하다.

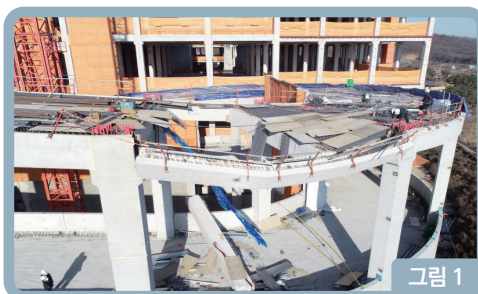
그림 1

작업을 시작한 지 불과 15분만에 작업장 바닥 PC부재가 탈락되어 떨어지면서 작업자 5명이 약 10m 아래로 함께 추락하여 A씨 등 3명이 사망하고, 2명이 크게 다치는 사고가 발생하였다.

[그림 1] 평택 PC붕괴사고 현장전경

PC붕괴사고의 직접원인은 PC거더 설치 후 지지부위 고정을 위한 기둥 패널존(갭) 콘크리트가 선행 타설되지 않은 상태에서 전도방지용 철근의 결합부가 조기에 해체되며 저항력을 상실했기 때문으로 판단된다.

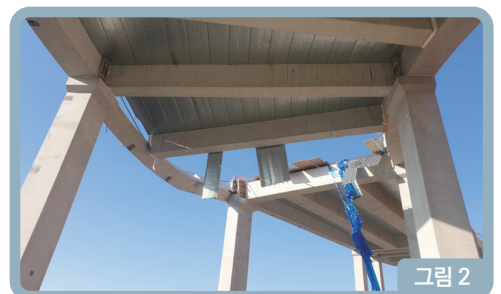
그림 2

[그림 2] 사고발생 위치

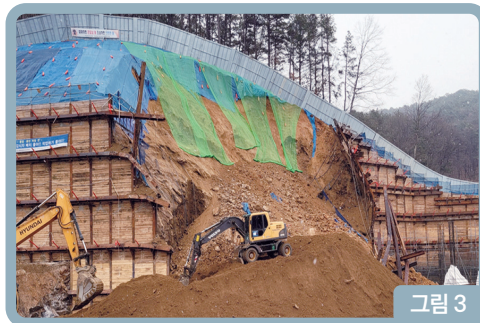
그림 3

사고조사 결과 용인과 안산의 흙막이 지보공 붕괴사고는 지반조건을 충분히 고려하지 못한 설계와 지보재 설치지연, 시공불량 및 계측관리 미흡 등이 주요 원인으로 판단되었다.

[그림 3] 용인 아파트 현장 흙막이 붕괴

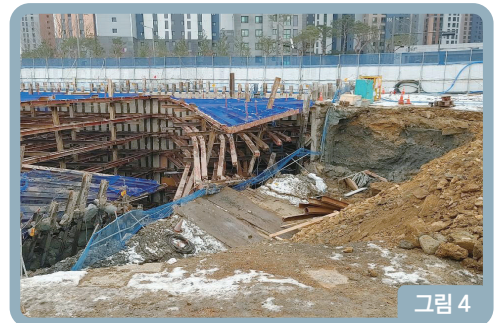
그림 4

[그림 4] 안산 상가 현장 흙막이 붕괴

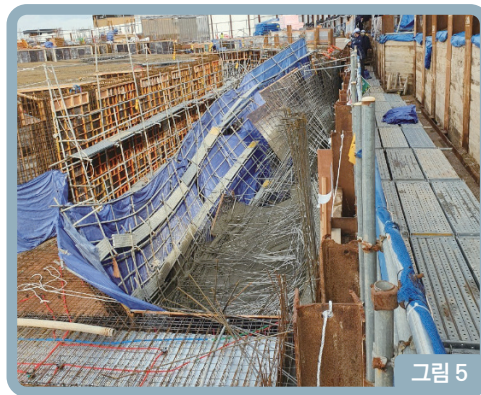
시흥 사고의 경우 콘크리트 측압을 지지하는 벽체 거푸집 지지방법을 구조 검토 없이 임의방법으로 보강한 것이 원인였고, 데크플레이트 붕괴사고의 경우 콘크리트 타설 중 발생할 수 있는 진동, 충격 등 작업하중을 충분히 고려하지 못한다 기인한 것으로 판단된다.

[그림 5] 시흥 아파트 벽체 거푸집 붕괴

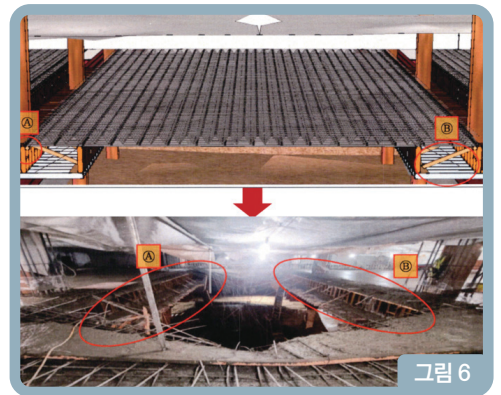
[그림 6] 서울 데크플레이트 붕괴

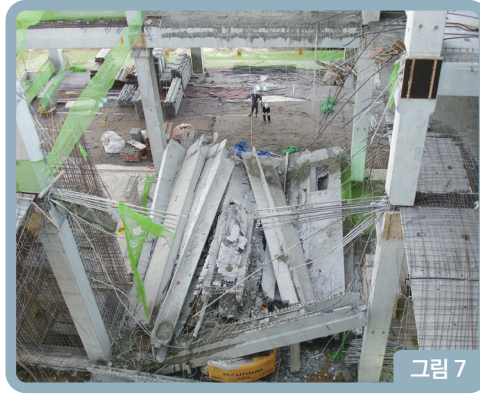
그림 7

[그림 7] 이천 물류센터 PC붕괴사고 (2005년)

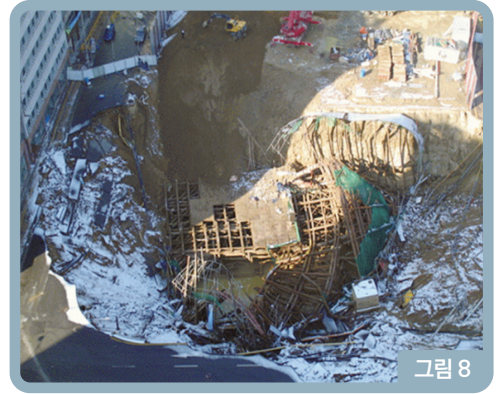
그림 8

[그림 8] 화성동탄 흙막이 붕괴사고 (2007년)

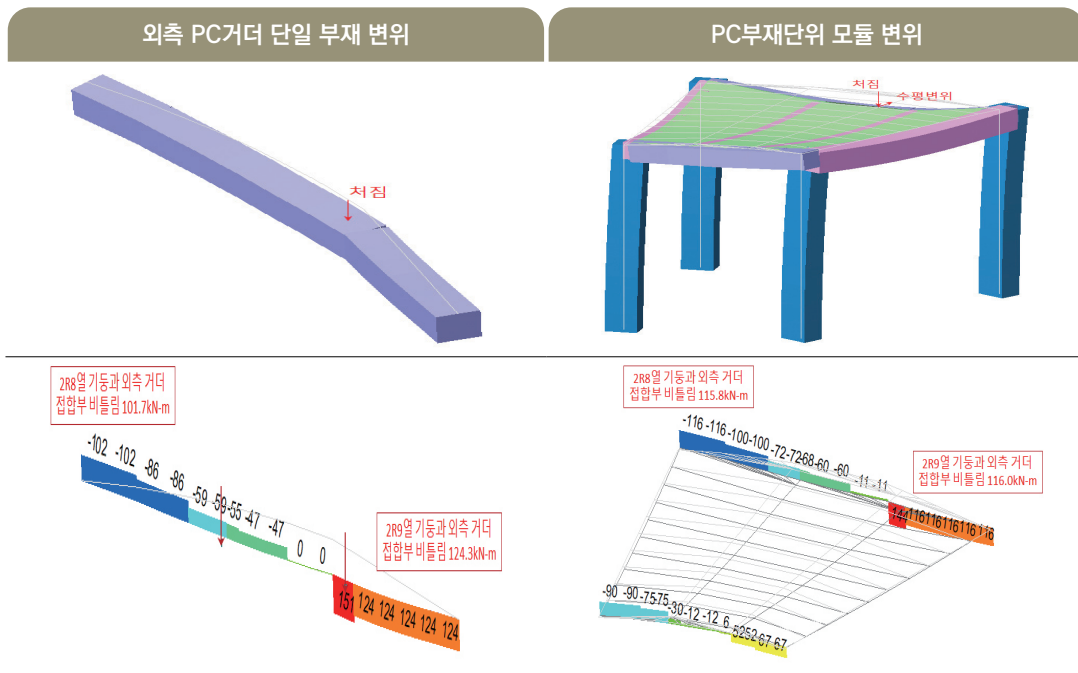
CASE 1

- PC부재단위 모듈 모델링에서 볼 때 상부하중이 커질수록 외측 PC기둥과 거더의 접합부에서 비틀림이 크게 발생
- 전도방지용 철근의 결합부를 해체 할 경우 외측 PC거더에 수직 및 수평변위 발생과 더불어 단부 비틀림에 대한 저항력 상실로 상부가 회전할 수 있음

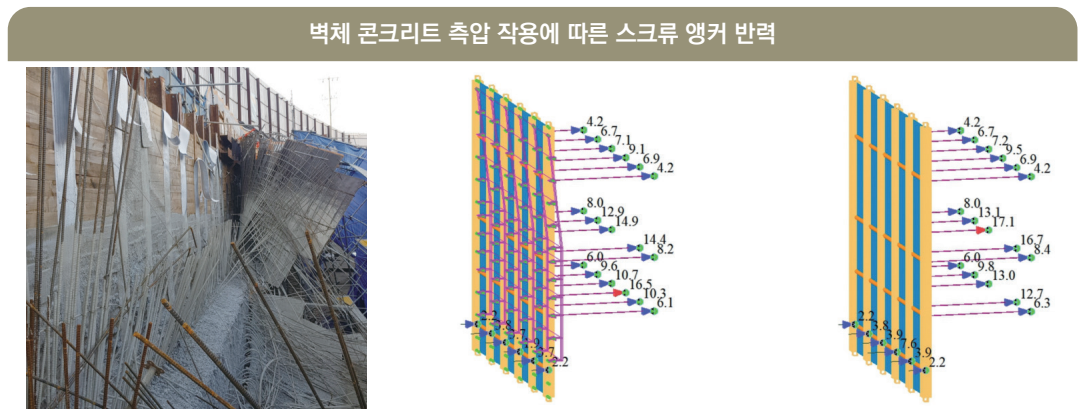
CASE 2

- 벽체 거푸집 콘크리트 타설시 축압 및 충격력 등에 의해 강도 편차가 큰 목재에 지지된 일부 스크류 앵커가 먼저 뽑힐 경우 남아있는 앵커가 전체 하중을 분담하지 못하고 연쇄적으로 탈락할 수 있음
