중대사고 이슈 리포트

重大事故 Issue Report

2021. 8

[2021-중앙사고조사단-509]

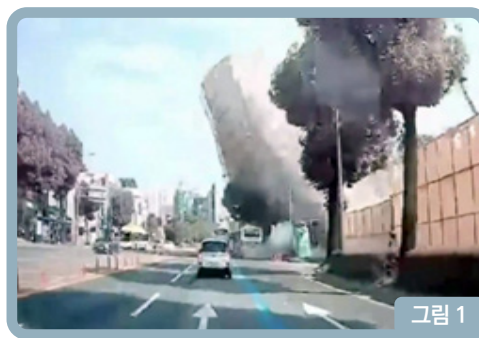
그림 1

지난 6월 9일(수) 16시 22분경 광주광역시 동구 학동4구역 주택재개발 정비사업 현장에서 사업부지 내 지장건물 해체작업 중 해체 중이던 건물이 대로변으로 붕괴되면서 정차중인 노선버스가 매몰되어 9명이 사망하고 8명이 부상하는 참사가 발생하였다.

[그림1] 광주 학동 건물붕괴 순간

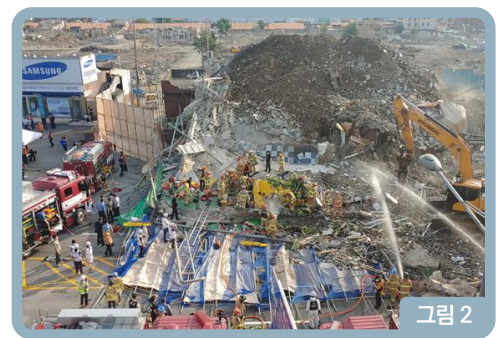
그림 2

붕괴 잔재물이 편도 3차선 도로와 건너편 차선 일부까지 덮쳐 도로가 상당시간 마비되었고 매몰된 버스에서 인명 구조작업이 완료되기 전까지 사고현장은 아비규환이었다.

[그림2] 붕괴이후 모습

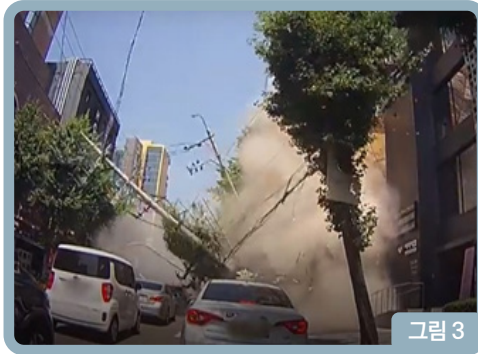
그림 3

잠원동 붕괴사고는 2년 전인 2019년 7월 4일(목) 14시 23분경 5층 건물을 압쇄기로 파쇄하여 해체하던 중 건물의 남아있던 벽체가 인근 대로변으로 붕괴되면서 지나가던 차량을 덮쳐 1명이 사망하고 3명이 부상한 사고이다.

[그림 3] 잠원동 건물붕괴 순간
[그림 4] 사고발생 위치

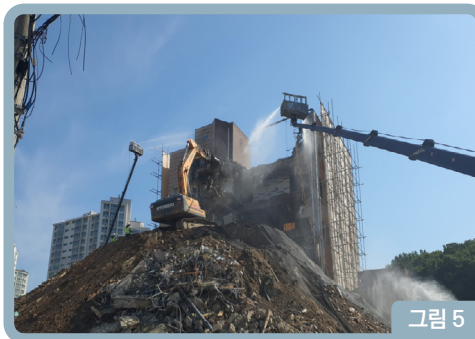
사고 직전 성토체는 건물후면 3층 높이(약10m~12m)까지 쌓여져 있었고 지하층은 중앙부 위주로 일부만 채워져 있었을 것으로 추정되는 상황에서 사고당일에는 평소보다 약 2~3배 많은 과도한 살수작업이 있었다.

[그림 5] 성토체 및 살수작업 모습
[그림 6] 지하층 바닥 슬래브 보 붕괴모습

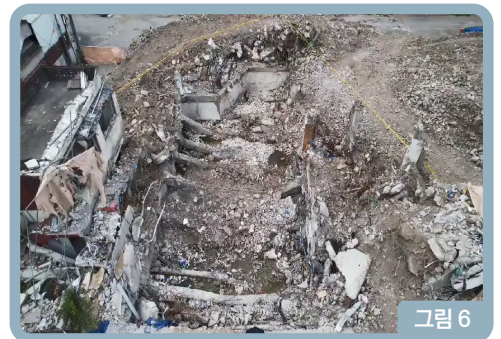
사고건물의 해체작업은 건물 후면에서 전면부 방향으로 이루어졌고 사고당시 건물의 폭은 약 2.5m(보 기준 2개열)까지 줄어들어 있었던 것으로 추정되며 압쇄기가 건물 3층 높이 성토체 위에서 5층 슬래브 해체작업 중 지하층 붕괴와 함께 건물이 대로변으로 전도된 것으로 추정된다.

건물 후면에 쌓인 성토체 및 장비의 작업하중은 건물에 지속적인 수직·수평 하중을 부과하고 있던 상태였으며 하중이 계속 증가하다가 지하층 붕괴 및 건물의 전도를 일으킬 수 있는 임계점에 도달했던 것으로 판단된다.

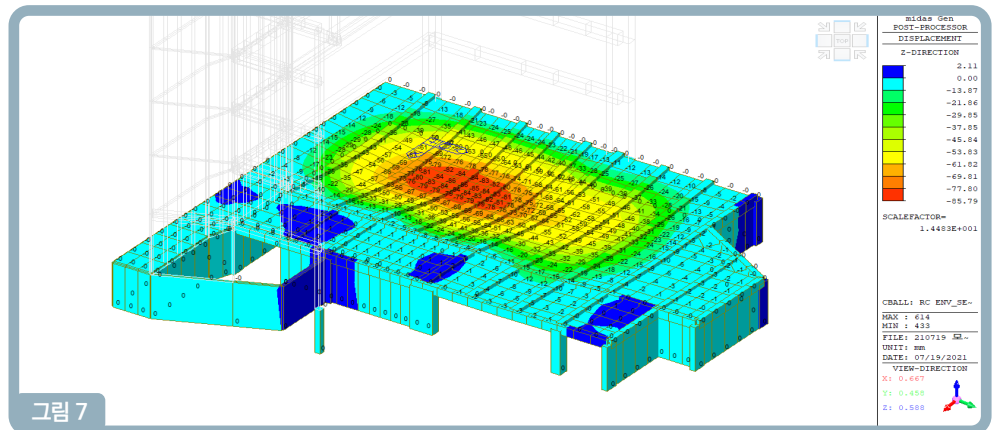
[그림 7] 단면 검토결과(MIDAS GEN)

붕괴원인을 추정하기 위한 구조해석 결과 붕괴직전 상부하중에 의해 지하층 거더에서 처짐이 발생(최대 약 86mm) 하는 것으로 나타났으며 지하층 일부에 채워져 있던 성토체에 의해 지하층 천장 구조물이 일정기간 버티다가 사고당시 거더 → 빔 → 기둥의 순으로 붕괴*가 발생했을 것으로 추정되며

* 상부하중에 의한 부재력이 저항력의 3배 이상을 초과할 경우 붕괴에 이를 수 있음

건물 전면부쪽으로 성토체의 횡력이 발생하여 중심을 잃은 건물 벽체를 대로변으로 밀어 넘어뜨린 것으로 판단된다.

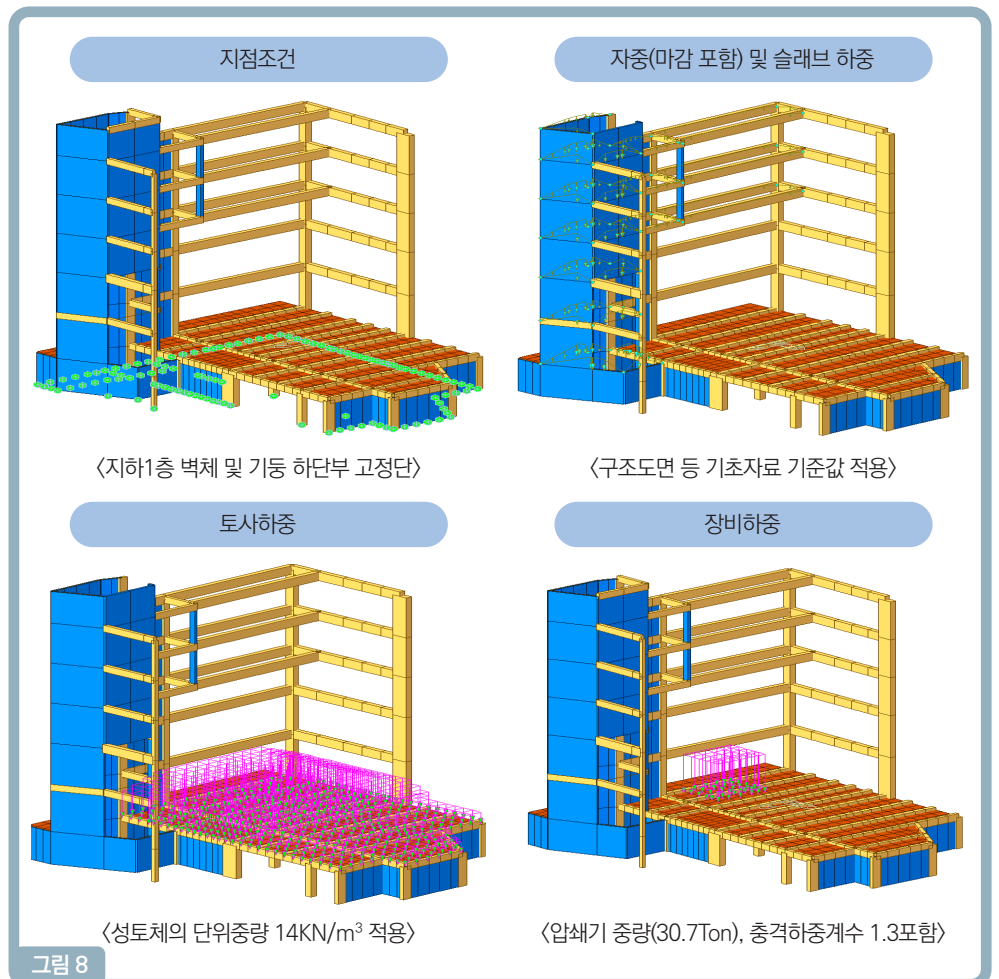
그림 8

[그림 8] 붕괴직전 작용하중 검토조건

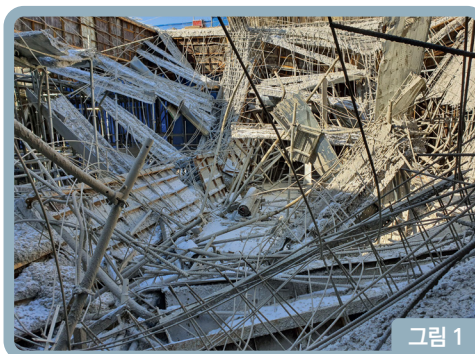
그림 1

[그림 1] 용인 00사옥 신축현장 거푸집 동바리 붕괴

그리고 붕괴된 파이프서포트는 성능검정이 미비되었고 콘크리트 타설 중 거푸집동바리의 변형·변위 및 침하 유무 등을 감시할 수 있는 감시자를 배치하지 않은 것으로 조사되었다.

구조검토 결과 보 하부에 설치한 파이프서포트는 설계 안전율(3.0)을 고려하면 콘크리트 타설 하중을 지지하지 못하는 것으로 나타났고 붕괴 매커니즘 분석 결과는 다음과 같다.

- ① 파이프서포트 시공오차에 의한 초기변형
- ② 재사용에 따른 강도저하 및 변형으로 파이프서포트 좌굴
- ③ 비선형거동에 따라 연쇄적으로 파이프서포트 붕괴

- ▶ 거푸집동바리 구조검토 및 조립도를 작성하고 조립도를 준수해야 한다.
- ▶ 파이프서포트는 안전인증 등 성능검정에 합격한 제품을 사용해야 한다.
- ▶ 파이프서포트 높이가 3.5m 초과하는 경우에는 높이 2m 이내마다 2개 방향으로 수평연결재를 설치하되 파이프서포트와 수평연결재는 전용 클램프를 설치하여야 한다.
- ▶ 데크 플레이트 양단 고정은 골 간격(약20cm) 마다 설치하고 보 거푸집의 변형, 탈락, 전도 방지를 위한 보강조치를 하여야 한다.
- ▶ 콘크리트는 분산 타설하고 감시자를 배치하여 거푸집동바리의 변형, 변위 및 침하 유무 등을 점검하여야 한다.

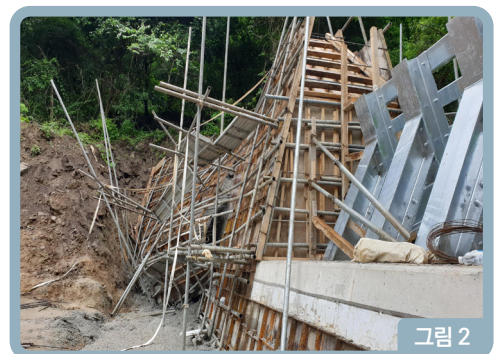
그림 2

[그림 2] 충주 00산림유역관리 현장 벽체 거푸집 붕괴

충주 수해방지용 사방댐* 건설현장에서 콘크리트 타설작업 중 벽체 거푸집이 붕괴되면서 비계발판에서 작업중이던 재해자가 추락 후 매몰되어 1명 사망, 2명 부상을 당한 재해가 발생하였다.

- ▶ 거푸집동바리 구조검토 및 조립도를 작성하고 조립도를 준수해야 한다.
- ▶ 거푸집 간결재를 안전인증 제도에 포함시켜 안전성을 확보해야 한다.
- ▶ 콘크리트는 분산 타설하고 감시자를 배치하여 거푸집동바리의 변형, 변위 및 침하 유무 등을 점검하여야 한다.
- ▶ 콘크리트 타설 등 위험작업 시 관리감독자는 관리감독을 철저히 해야 한다.
- ▶ 사방댐 등 산림토목 작업시 토목 기술자를 필수적으로 참여시켜 건설공사 역량을 강화해야 한다.

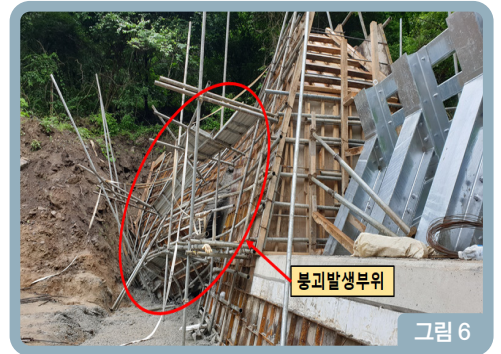
그림 6

[그림 6] 사방댐 붕괴사고 발생 부위

11:30분경 콘크리트 타설 중 ‘퍽’하는 소리와 함께 사방댐 좌측 본체 거푸집이 벌어지면서 붕괴사고가 발생하는 충격에 의해 비계발판 2단에서 작업중이던 목공 3명이 추락(H=3.5m) 하였는데 1명은 콘크리트에 매몰되어 사망하였고, 2명은 인근병원에 후송 치료중이다.

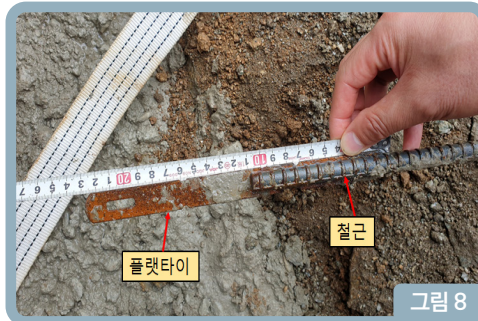
- * 철근(φ13mm) 양단부에 플랫폼타이를 용접해서 거푸집긴결재(폼타이)로 사용함
- ** 거푸집이 변형되지 않게 연결, 고정하는 철물로 플랫폼타이, 폼타이 등의 종류가 있음

[그림 8] 임의제작한 거푸집긴결재
[그림 9] 거푸집긴결재(폼타이) 종류

사고현장 사방댐은 벽체두께가 최대 4m로 플랫폼타이 설치가 어려운 구간에 대해서는 한국산업표준(KS F 8023, 거푸집 긴결재)에 의거 분리형 타이(콘과 볼트, 나사로 연결되는 구조)를 사용하여 하나, 당 현장은 플랫폼타이에 철근을 용접하여 KS규격에 부적합한 거푸집 긴결재를 사용한 것으로 조사되었다.

※ 당 현장에서 사용한 플랫폼타이는 한국산업표준 플랫폼타이 규격(폭 19mm, 두께 5mm)에 비해 두께가 약 40%에 불과함

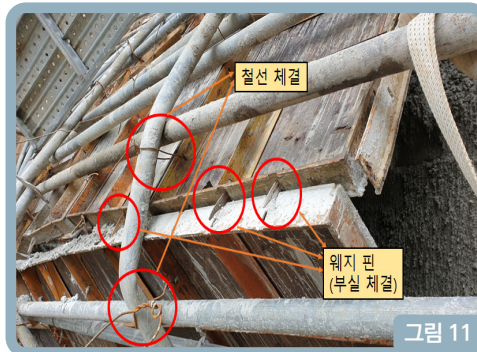
그림 11

또한 사방댐 거푸집으로 유로폼(Euro form)*을 사용하였는데 거푸집 보강을 위해 설치한 강관파이프는 후크(Hook)** 등 전용철물 대신 철선으로 고정하였고 거푸집 및 긴결재 고정용 웨지 핀(Wedge pin)***은 연결부 마다 2개를 직각으로 설치하여야 하나, 웨지 핀을 일부 미설치하였다. [그림 11~14] 참조

[그림 11] 거푸집 붕괴부위 웨지 핀 및 철선 부실 설치 상태

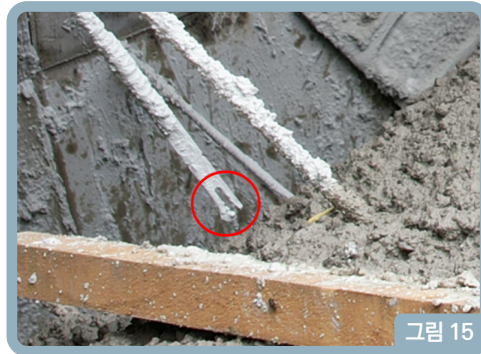
그림 15

위와 같이 부실하게 설치된 거푸집동바리는 구조검토 결과 콘크리트 타설 하중을 견디지 못하는 것으로 검토되었고 실제로 거푸집 긴결재 양단부에 설치한 플랫폼타이가 파단되면서 거푸집이 붕괴되었다. [그림 15~16] 참조

[그림 15] 거푸집결재 양단부 플랫타이 파단 상태-1

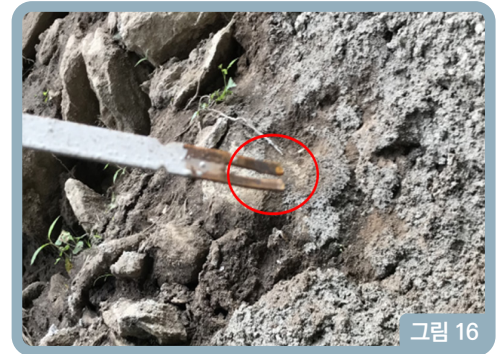
그림 16

[그림 16] 거푸집결재 양단부 플랫타이 파단 상태-2

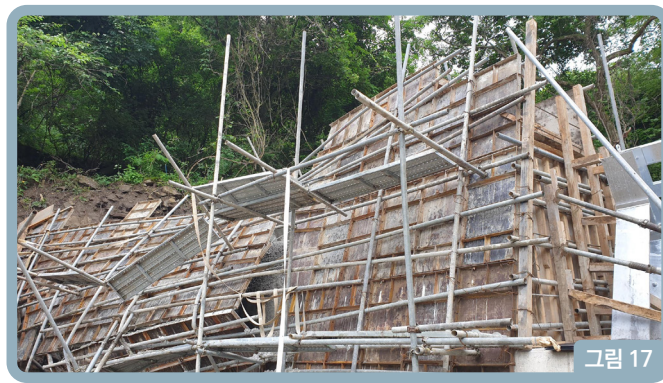
그림 17

비계발판은 목공이 직접 설치하였는데 외출 비계 형식으로 영성하게 조립하였다. 사방댐 붕괴사고 발생 시 재해자가 비계발판에서 추락하지 않았다면 인명 피해는 없었을 것인데 비계발판 단부에 안전난간을 미설치한 것이 작업자가 추락하는 원인이 되었다고 할 수 있다.

[그림 17] 붕괴사고 현장 비계발판 설치 상태

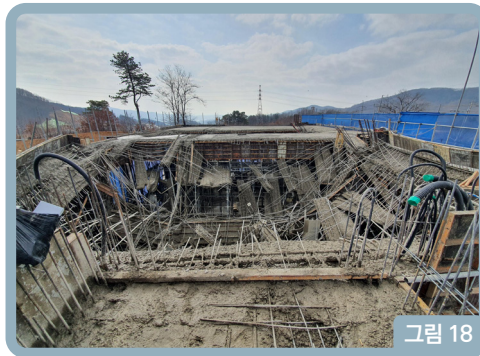
그림 18

용인 00근린생활시설 신축현장에서 지상1층 구조물 콘크리트 타설 작업 중 거푸집동바리가 붕괴되면서 콘크리트 양생용 열풍기에 연료주입 작업 중이던 재해자 2명이 부상을 당하였다.

[그림 18] 거푸집동바리 붕괴사고 현장 전경

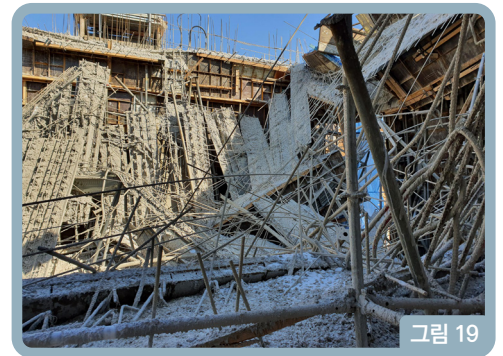
그림 19

[그림 19] 거푸집동바리 붕괴사고 현장 부분

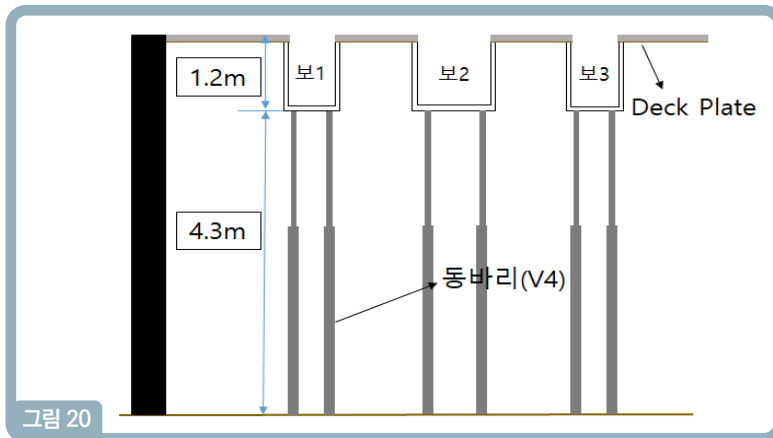
그림 20

[그림 20] 붕괴사고 현장 거푸집동바리 설치 단면도

데크 플레이트 하부에는 동바리가 설치되지 않고 보 하부에 설치한 파이프서포트가 콘크리트 타설하중을 지지하는 구조이다. 하지만 거푸집동바리 구조검토 및 조립도를 작성하지 않고 현장 시공경험에 의해 임의로 거푸집동바리를 설치하였다.

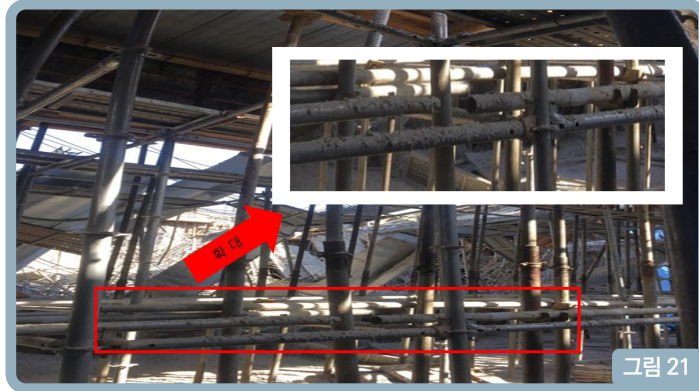
또한 보 하부에 설치한 파이프서포트의 수평하중을 지지하는 수평연결재 설치상태를 조사해보니 산업안전보건기준에 관한 규칙 제332조에 의거 높이 2m 마다 2개 방향으로 설치하여야 하나 한 방향으로 설치하였고 수평연결재 고정은 안전인증을 받지 않은 직교 클램프*를 설치하였다.

[그림 21] 수평연결재 설치 상태

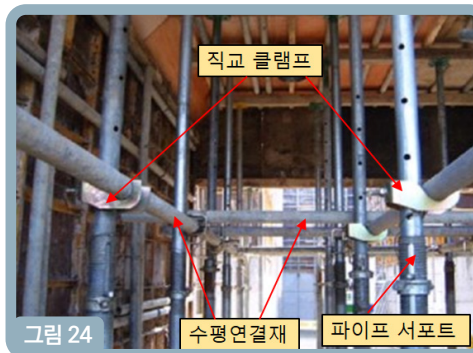
* 수평연결재 체결이 용이하여 현장에서 사용하고 있으나 [그림22]처럼 한쪽이 터져있어 수평하중이 작용할 때 수평연결재에 변위가 발생할 수 있기 때문에 문제가 있음

[그림 24] 수평연결재에 직교클램프 설치 상태(불량)
[그림 25] 수평연결재에 전용클램프 설치 상태(양호)

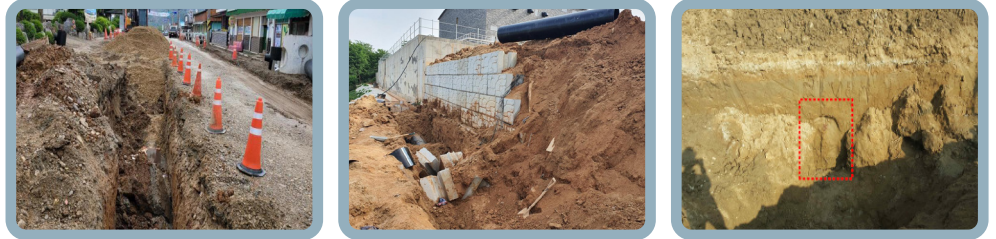
[그림 3] 굴착사면 붕괴현장
