중대사고 이슈 리포트

重大事故 Issue Report

2021. 3

01 냉동·물류창고 건설현장 화재예방 기획조사

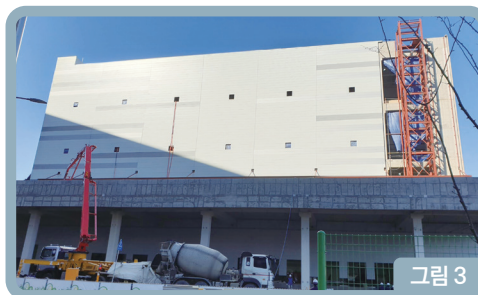
그림 3

[그림 3] OO 냉동창고 건설현장-1

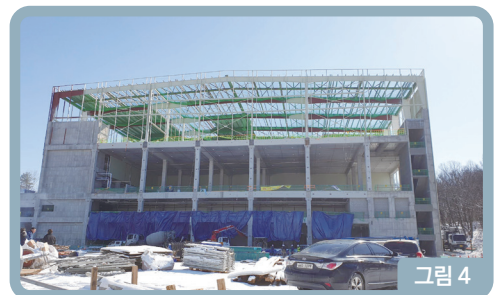
그림 4

[그림 4] OO 냉동창고 건설현장-2

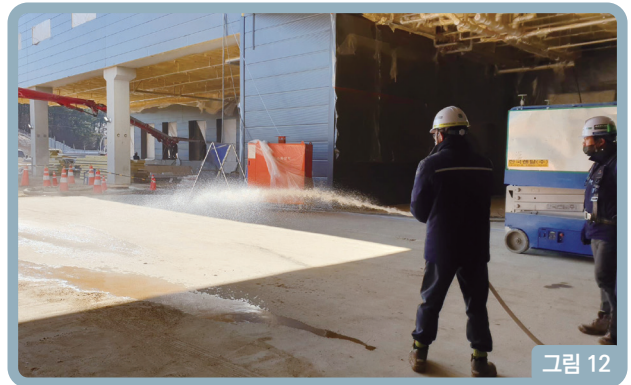
그림 12

간이소화장치*는 대부분 현장에 비치는 되어 있으나 전원 미연결, 동결 등으로 실제로 물이 방사되는 것은 기획조사 대상 현장 8개소 중 2개소에 불과해 이에 대한 개선이 시급한 실정이다.

[그림 11] 전원 미연결 간이소화장치
[그림 12] 간이소화장치 물 방사 장면

냉동·물류창고는 대부분 한 층의 층고가 10m 내외로 화재발생 시 소화기 만으로는 소화능력이 부족하고 간이소화장치가 정상 작동되어 물을 방사 해야 화재진압이 가능하기 때문에 유사시 간이소화장치를 누구라도 즉각 사용할 수 있도록 조치하고 비상훈련을 정기적으로 실시해야 할 것이다.

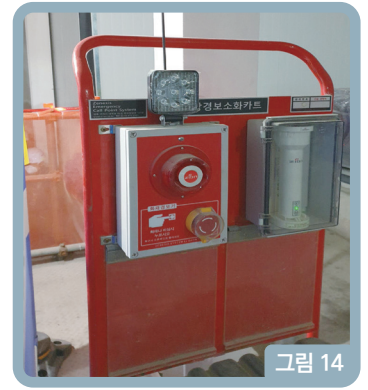
그림 14

비상경보장치*는 대부분 현장에 설치되어 있으나 전원 미연결 등 화재발생 시 사용이 불가능한 경우가 다수 조사되었고, 비상경보장치를 작동시키면 같은 층 전체 비상경보장치가 연동되어 유사시 신속한 대피가 가능하도록 조치한 현장도 있다.

[그림 14] 비상경보 연동장치

우레탄 폼 화재는 확산속도가 매우 빠르므로 향후에는 화재발생 시 특정 장소의 비상경보장치가 작동되면 현장 전체 비상경보장치가 연동되어 모든 작업자가 신속하게 대피할 수 있도록 시설개선이 필요하다.

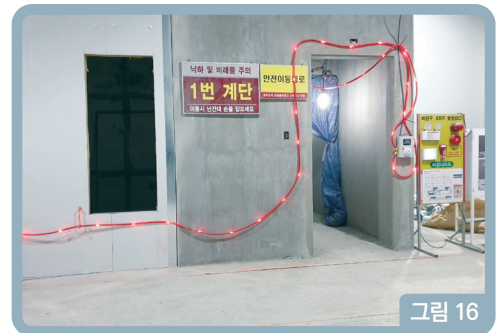
그림 16

간이피난유도선*은 대부분 현장에서 설치되어 있으나 마감공정 변화 등에 따라 해체되거나 전원 미연결 등 부적합 사례가 다수 조사되었고, 원가 등 전원에 의해 식별이 용이하도록 조치한 경우도 있다.

[그림 16] 간이피난유도선 원가 설치

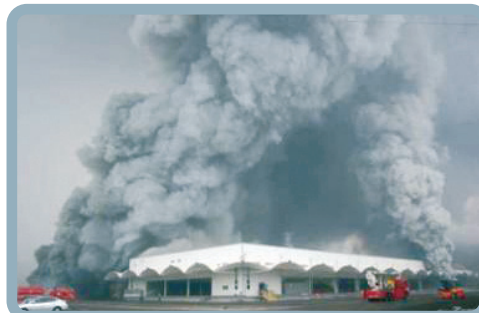
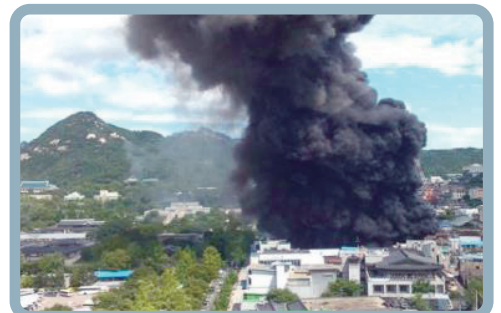
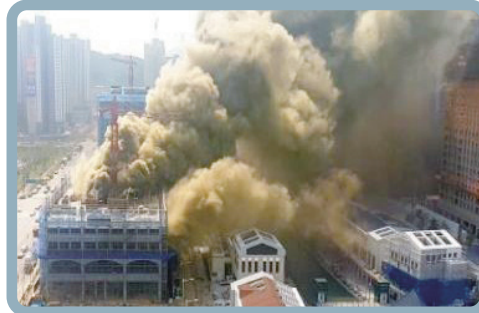
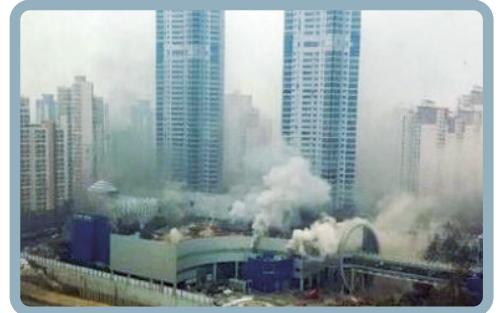
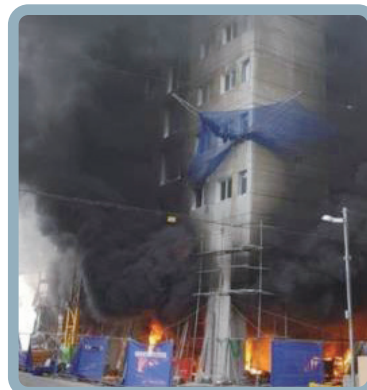
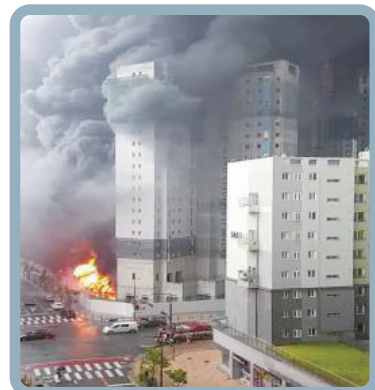
[그림 1] 우레탄 폼 화재사고
